Bericht Nummer: K_Kath_Bodnegg_2014-02-15_KM_AO_BE

Kath. Kirchengemeinde

St. Martinus Kindergarten

Gebäudefassaden, Untergeschoss, Erdgeschoss

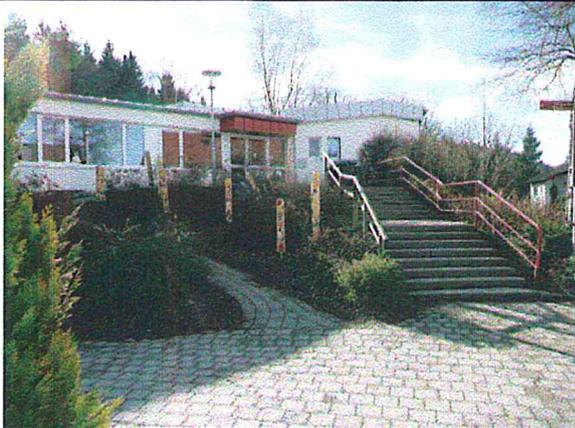
Der Kindergarten wurde in den 1970er Jahren errichtet. Der Anbau mit Bewegungsraum, Personalraum und WC ca. 1990.

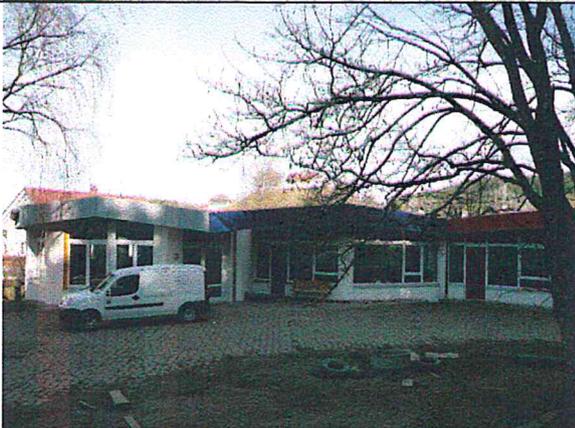
Ansicht der Kindergartenrückseite.

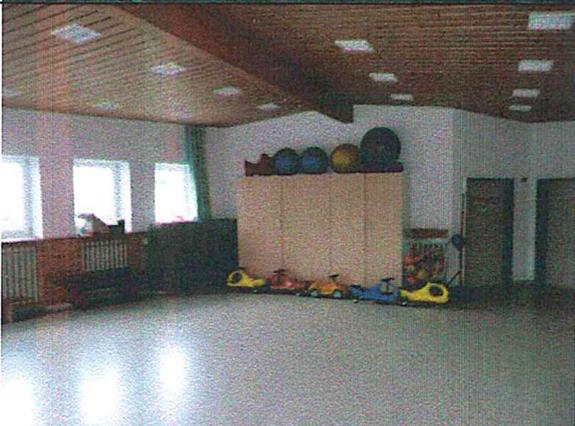
Im Bewegungsraum riecht es auffällig nach Kunststoffen und Linoleumboden. Hier liegt jedoch kein weiterer Handlungsbedarf vor.

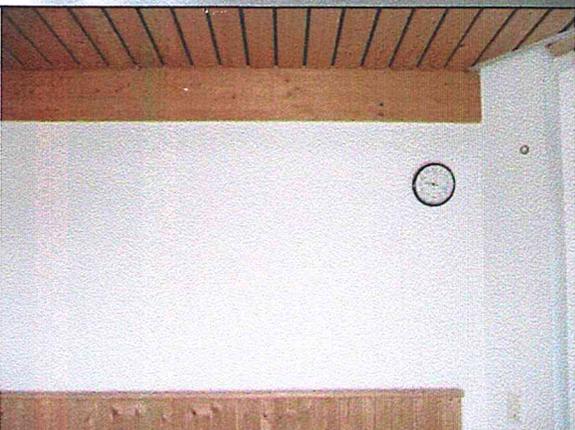
An der Wand neben dem Ausgang gibt es Wasserablaufspuren. Möglicherweise ist die Grabenrinne der Dachentwässerung defekt oder läuft seitlich über. Bitte prüfen Sie dieses Detail auf dem Dach.

- Gibt es Hinweise auf gebäudebedingte Feuchteschäden?
 - Es gibt Hinweise auf gebäudebedingte Feuchteschäden. Folgende Bereiche waren auffällig:
 - Wasserablaufspuren an der Trennwand des Bewegungsraumes
 - Putzschäden unter dem Fenster des Personalraumes
 - Feuchtigkeit im unteren Bereich der Trennwand zwischen Papierlager und WC-

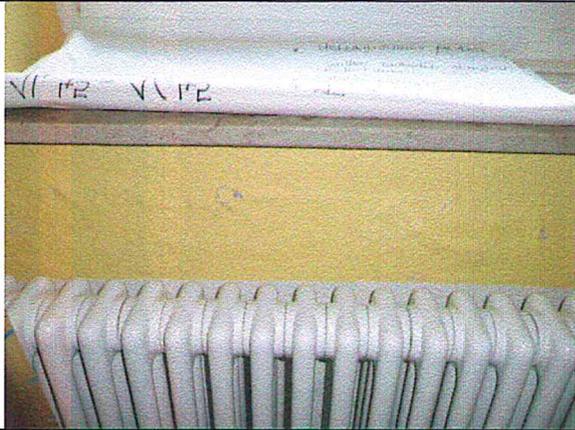
Im Personalraum gibt es unter dem Fenster Putzschäden. Bitte prüfen Sie, ob hier Feuchte von außen eindringt.

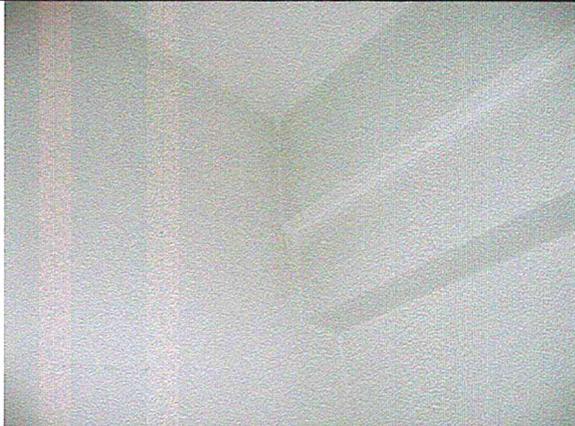
Besucher: UT
Im WC ist eine Schimmelbildung rechts oberhalb des Fensters vorhanden. In dieser Außenenecke zeigt sich das typische Schadensbild von Wärmebrücken und Kondensatfeuchte. Durch die hohe Luftfeuchte, die kalte Oberfläche und den nährstoffhaltigen Untergrund kommt es hier zur Schimmelbildung. Evtl. ist es ein Altschaden vor der Dämmmaßnahme.

- Die Ursachen des Schimmelschadens liegen in der Kombination:
 - einer zu niedrigen Luft- und Oberflächentemperatur
 - einer zu hohen Luftfeuchte
 - der Kondensatbildung auf den kalten Oberflächen

- Zur professionellen Sanierung der Schäden empfehle ich Ihnen eine anerkannte Fachfirma für Schimmelpilzsanierungen einzusetzen. Die verschimmelten Tapeten und Farben müssen entfernt werden, der Putzuntergrund im verschimmelten Bereich ca. 3mm abgefräst, dann abgeflammt und mit Wasserstoffperoxyd desinfiziert werden (Arbeitsschutz beachten!). Im Anschluss dürfen alle Oberflächen nur noch mit reiner Kalkfarbe / reinem Kalkstreichputz gestrichen werden.

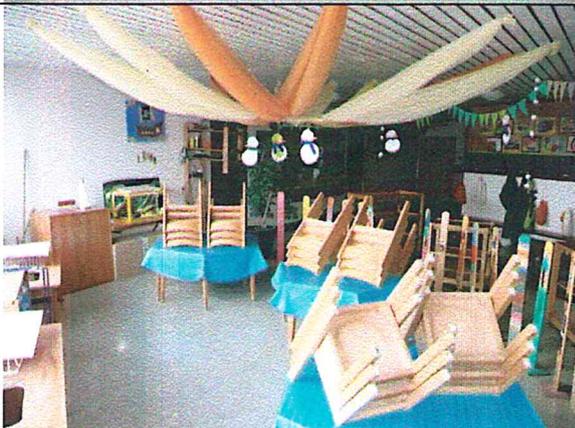
Im Kreativbereich gibt es eine starke Geruchsauffälligkeit. Es ist eine Mischung aus Chemie und Abwasser.

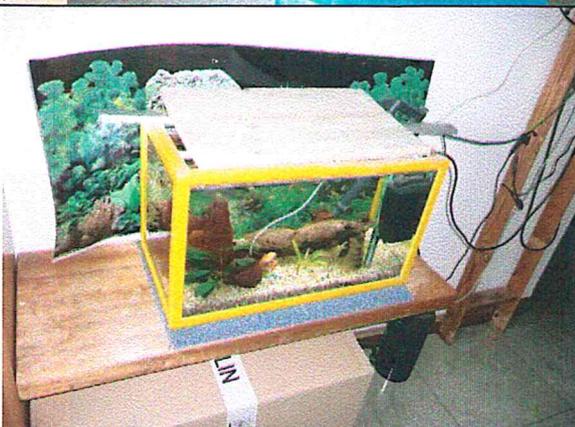
Dort steht ein Aquarium. Dieses befeuchtet trotz Abdeckung die Räume zusätzlich. Es erhöht die Luftfeuchte und trägt somit zur Schimmelbildung bei. In jedem Fall sollte das Aquarium vollständig abgedeckt sein. Vor mehreren Wochen ist ein großes Aquarium ausgelaufen. Die Wände sind aber trocken.

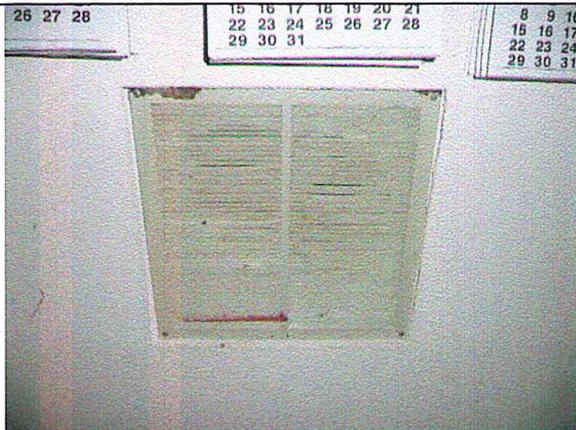
In der Trennwand zwischen Kreativbereich und WC- Waschraum gibt es eine Gitterabdeckung.

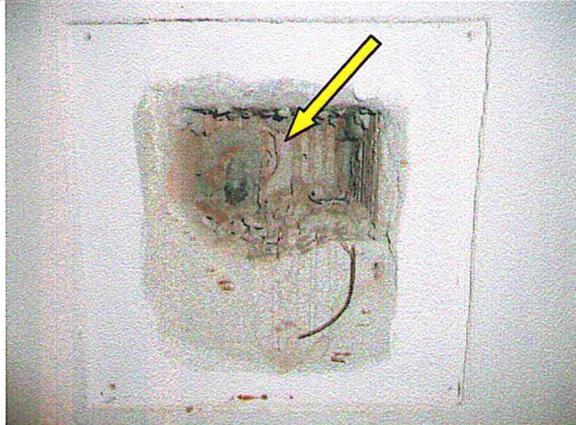
Hinter der Abdeckung befindet sich eine Wandöffnung um Wasserleitungen zu sehen. Vermutlich gab es in früheren Jahren einen Verdacht auf einen Feuchteschaden. Deshalb die Bauteilöffnung. Aktuell ist alles trocken.

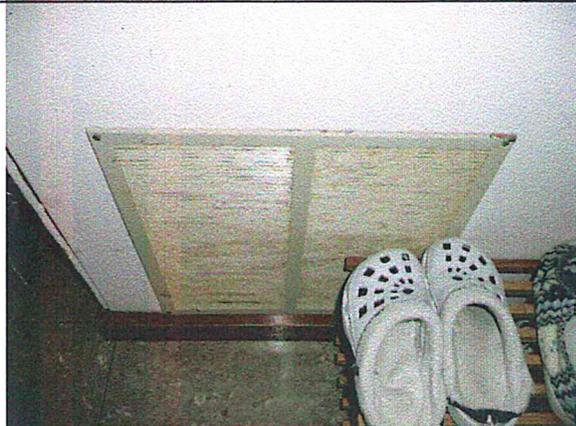
Weiter rechts um das Eck ist die gleiche Abdeckung in der Trennwand zwischen Papierlager und WC- Waschraum vorhanden.

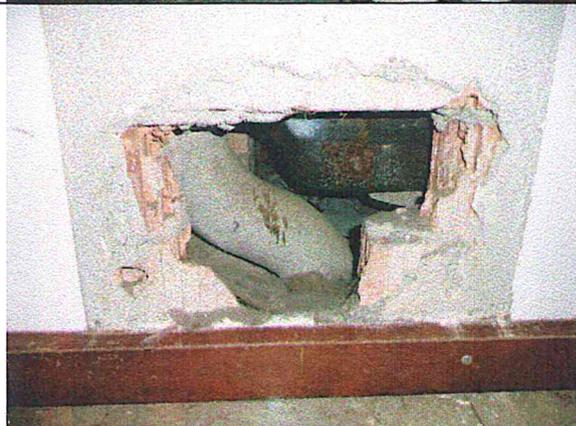
Auch dahinter befindet sich eine Wandöffnung. Das Abwasserrohr aus Asbestzement ist zu sehen. Von der Bauteilöffnung geht ein starker Abwassergeruch aus. Es liegt die Vermutung nahe, dass die Abwasserleitung einen Defekt hat. Bitte öffnen und prüfen ohne das Asbestzementrohr zu beschädigen.

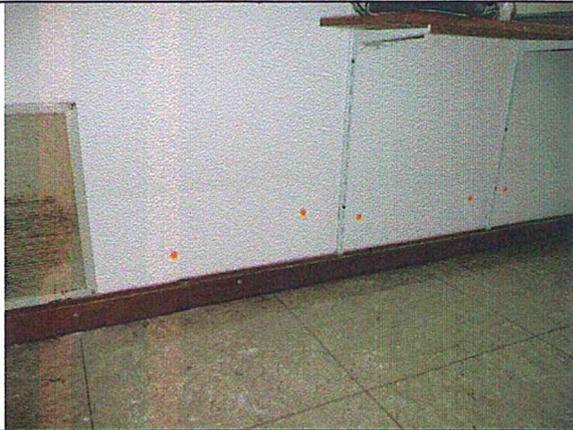
Die Trennwand zwischen Papierlager und WC- Waschraum hat im Sockelbereich erhöhte Feuchtwerte. Der Feuchteverlauf ist mit Punkten markiert. Auch dies ist ein Hinweis auf einen Defekt an der Installation.

Messergebnisse: Die Messwerte waren im Bereich Papierlager / Kindertoiletten auffällig. Sie lagen über 100 Digits. Hier ist das Bauteil feucht.

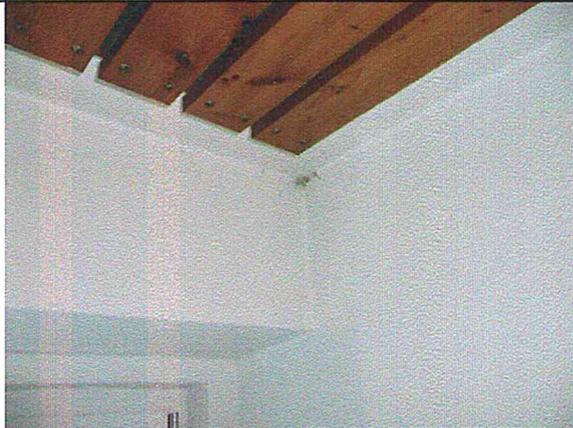
In der Küche gibt es Schimmel in der rechten oberen Außenecke. Auch dort zeigt sich das typische Schadensbild von Wärmebrücken und Kondensatfeuchte. Durch die hohe Luftfeuchte, die kalte Oberfläche und den nährstoffhaltigen Untergrund kommt es hier zur Schimmelbildung.

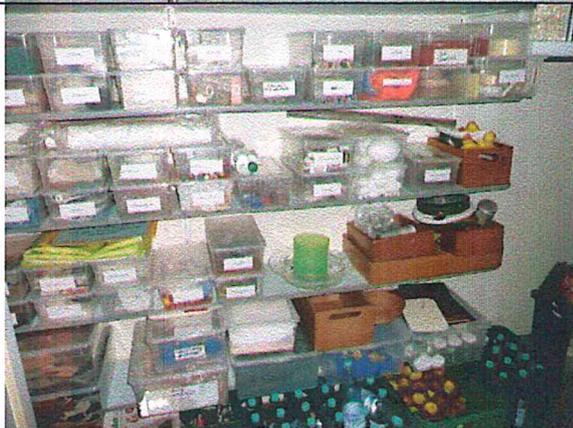
Im angrenzenden Abstellraum riecht es stark nach Schimmel (MVOC). Auch hier kommt es durch die hohe Luftfeuchte aus dem Kindergarten und der kalten Oberfläche zur Schimmelbildung. Diesen Raum bitte ausräumen und die Schimmelquelle suchen.

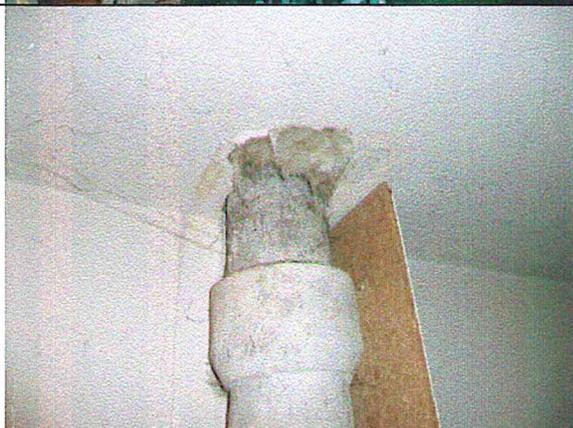
Am innen liegenden Entwässerungsrohr hat sich ebenfalls Schimmel gebildet. Vorsicht: dieses Rohr darf nicht mechanisch bearbeitet werden. Es ist ebenfalls aus Asbestzement. Solange keine Fasern frei gesetzt werden besteht auch kein weiterer Handlungsbedarf wegen dem Asbest.

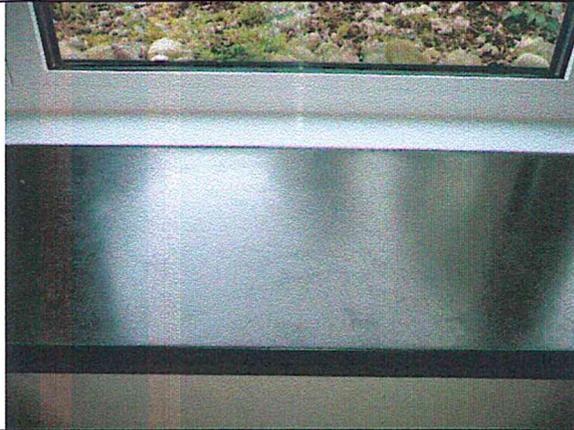
Die Fensterbänke können asbesthaltig sein. Solange keine Fasern frei gesetzt werden besteht auch hier kein weiterer Handlungsbedarf.

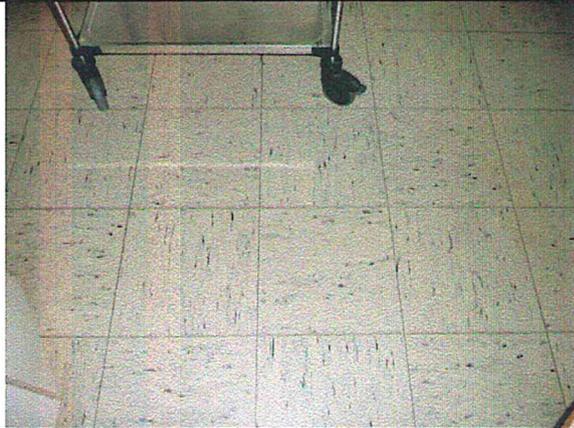
Von dem PVC- Boden in der Küche und im Abstellraum 1 haben wir Proben genommen und im Fachlabor auf Asbest untersuchen lassen. Beide Böden sind asbestfrei.

Probenbezeichnung	Beschreibung Labor*	Ergebnis
Küchenboden	Bodenbelag PVC o.ä., hell beige-grau-meliert, gelber Kleber, graue Ausgleichmasse	Bodenbelag: kein Asbest nachweisbar Kleber/Ausgleichmasse: kein Asbest nachweisbar
Abstellraum hinter Küche	Bodenbelag PVC o.ä., beige-meliert, gelber Kleber, graue Ausgleichmasse	Bodenbelag: kein Asbest nachweisbar Kleber/Ausgleichmasse: kein Asbest nachweisbar

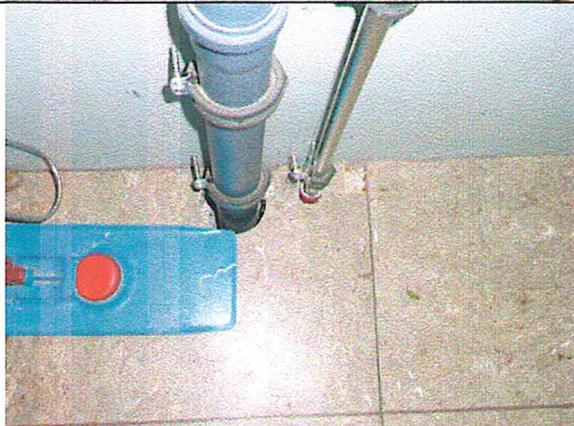
Siehe oben.

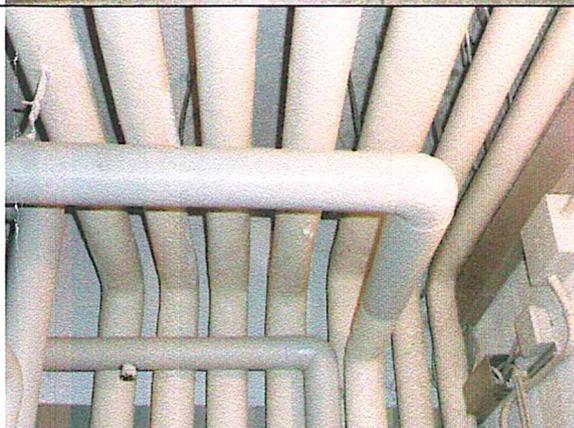
Die Gipswicklung auf der alten Rohrisolierung kann asbesthaltig sein. Vor evtl. Rückbauarbeiten empfehle ich Ihnen eine Überprüfung des Materials.

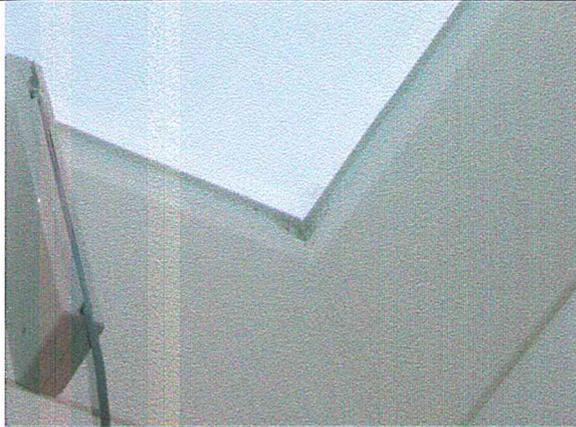
An den Lichtkuppeln zeigt sich Schimmel. Das deutet auf zu hohe Luftfeuchte und zu kalte Oberflächentemperaturen hin. Bitte überprüfen Sie die Nachtsabsenkung und die Notwendigkeit einer Lüftungsanlage.

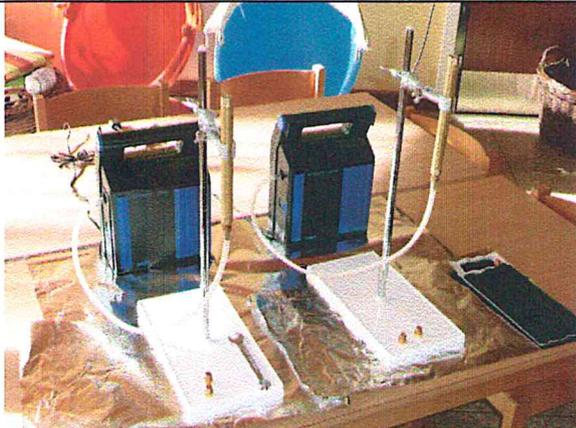
Im Gruppenraum 3 zeigt sich ein deutlicher Holzschutzmittelgeruch (Naphthalin). Ab ca. 10:00 hat der Geruch sich weiter verstärkt. Die Ursache lag in der verstärkten Sonneneinstrahlung. Sie hat den Dachaufbau erwärmt. Bild links: Probenahme der Raumluft auf leichtflüchtige Schadstoffe mit automatischen Pumpen.

Nur die Unterseite der Dachschalung kann bearbeitet werden. Auf den Kanten und der Oberseite verbleiben die Holzschutzmittel und Geruchsstoffe. Um alles zu beseitigen müsste die Dachschalung mit dem neuen Dach zurück gebaut werden.

Sofern von unten saniert wird muss eine spezielle Aluminiumfolie zur Schadstoffsanierung dampfdicht aufgebracht werden. So wird verhindert, dass weiterhin Schadstoffe und Gerüche in den Kindergarten eingetragen werden.

Eine reine Schadstoffmaskierung der Holzoberflächen, ohne Oberflächenabtrag und Aluminiumfolie, ist nicht sinnvoll. So kann die nachgewiesene Geruchsbelastung durch Naphthalin und Chlornaphthalin nicht sicher entfernt werden. Die empfohlenen Maßnahmen betreffen den gesamten Dachstuhl des Altbaus. Diese Maßnahmen können nur in Kombination mit einer Lüftungsanlage umgesetzt werden. Durch die Lüftungsanlage werden die Raumluffeuchte, CO₂, Luftschadstoffe und Gerüche sicher abgeführt. Die Lüftungsanlage als alleinige Maßnahme ist nicht sinnvoll. Das reicht nicht aus um die Schadstoffe sicher zu beseitigen.

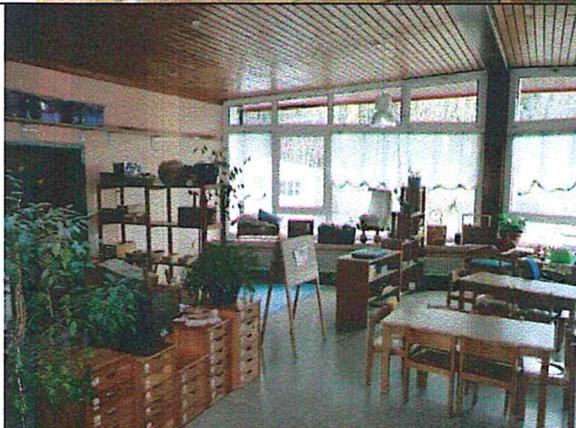
Der Gruppenraum 2 roch wie der Gruppenraum 3 eindeutig nach Holzschutzmitteln. Allerdings war die Auffälligkeit im Raum 2 schwächer. Die Laboranalyse hat die Einschätzung vor Ort bestätigt. Es liegt eine eindeutige Belastung der Atemluft mit Holzschutzmitteln (Naphthalin) vor.

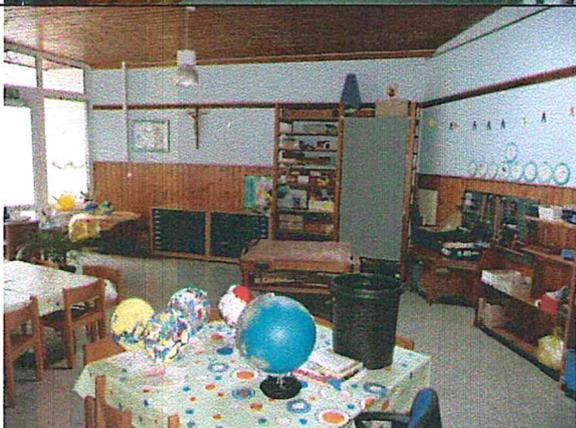
Die Geruchsauffälligkeit im Gruppenraum 1 war ähnlich aber noch schwächer.

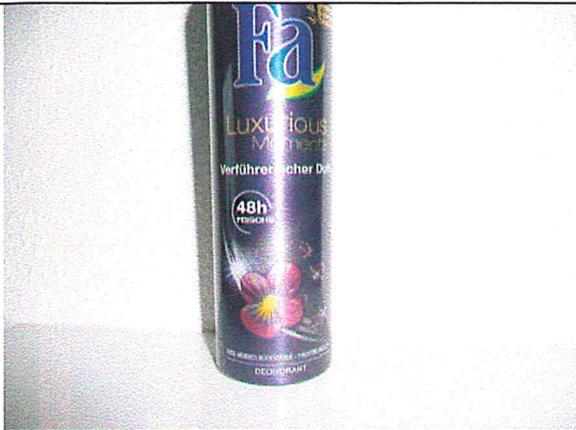
Im Kindergarten wird das Duftspray: „Luxurious Moments – Verführerischer Duft für 48 Stunden“ eingesetzt. Hierdurch wird die Geruchsbelastung nur überdeckt. Diese chemischen Duftstoffe belasten die Luft zusätzlich.

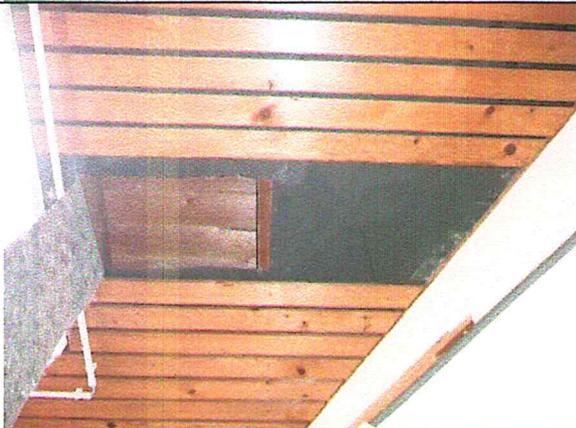
Im Gruppenraum 3 haben wir eine Bauteilöffnung vorgenommen. Es zeigten sich mit Holzschutzmitteln behandelte Sparren sowie Schalbretter. Die Laboranalyse hat die Einschätzung bestätigt. Es liegt eine extreme Belastung der Holzkonstruktion durch Holzschutzmittel vor.

Materialprobe	unauffällig	schwach auffällig	stark auffällig	extrem auffällig
Summenwert PCP und Lindan				
mg/kg	< 1	1 – 10	10 - 100	> 100
Schalung Gruppenraum 3				1.592
Sparren Gruppenraum 3				3.706
Deckenverkleidung Gruppenraum 3			19

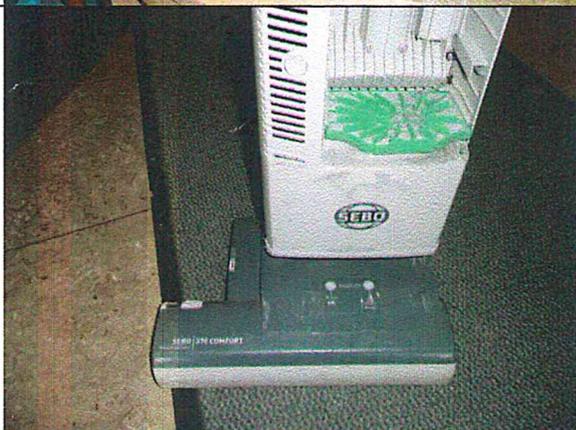
Der vorhandene Staubsauger sollte mit einem HEPA-Filterblock (nicht nur Beutel) nachgerüstet werden. Dieser reduziert die Sporen / Partikel / Faserbelastung kontinuierlich. So wird die Ansammlung der belastenden Partikel kontinuierlich reduziert. Einmal pro Jahr sollte der HEPA-Filterblock erneuert werden.

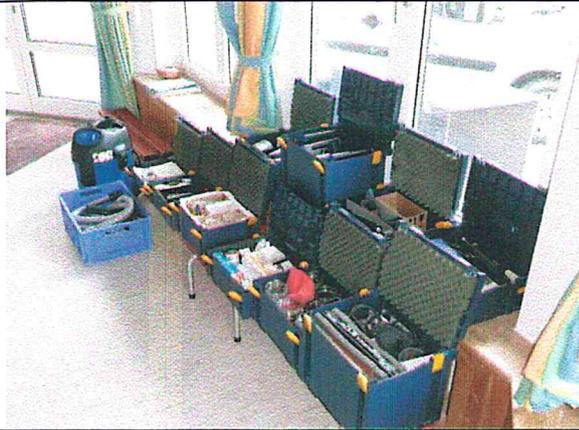
Messgeräteinsatz für Untersuchungen, Bauteilöffnungen und Probennahmen.

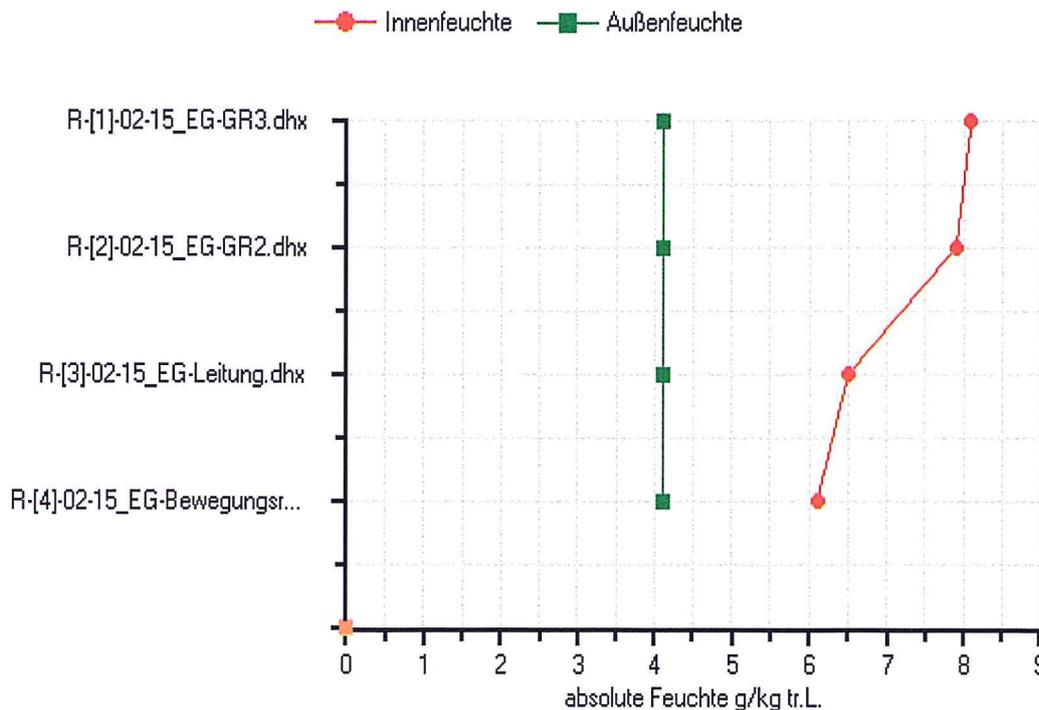
Messgrafik absolute Feuchte: Die grafische Darstellung der absoluten Feuchte ist wie folgt:

Absolute Feuchte im Raum minus Außenluft = zusätzliche Feuchtelast durch Nutzer oder Feuchteschäden	unauffällig	schwach auffällig	stark auffällig	extrem auffällig
a.F. in g/kg	< 1,5	1,5 - 3	3 - 5	> 5
02-15_EG, Gruppenraum 3			4,0	
02-15_EG, Gruppenraum 2			3,8

Absolute Feuchte im Raum in der Heizperiode (Maximalwert)	unauffällig	schwach auffällig	stark auffällig	extrem auffällig
g/kg	< 6	6 - 7,5	7,5 – 9,5	> 9,5
02-15_EG, Gruppenraum 3			8,1	
02-15_EG, Gruppenraum 2			7,9

Bewertung: Hier wurde die im Gebäude gespeicherte Feuchte mehrere Stunden nach einer intensiven Lüftung ermittelt. Im Alltag ist mit deutlich höheren Feuchtwerten zu rechnen. Die Montage einer Lüftungsanlage ist sinnvoll. Sie reduziert die Luftfeuchte kontinuierlich. Siehe auch Beantwortung der Fragestellung / Zusammenfassung weiter oben.

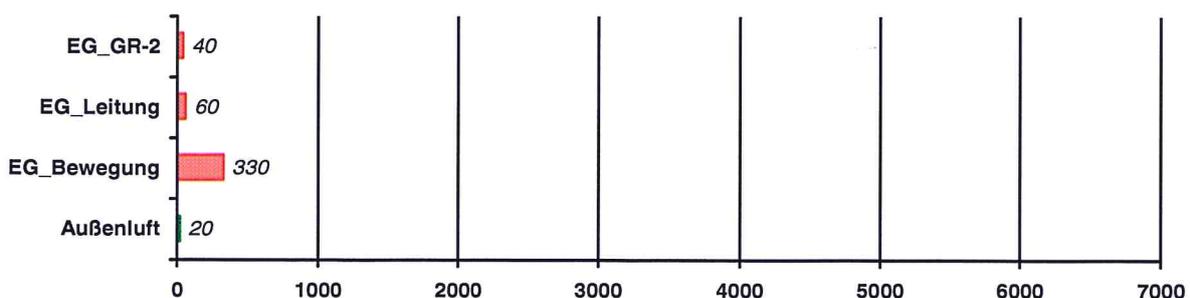
Messergebnisse Luftkeimsammlung: Bakterien (KBE)/m³ auf TSA-Agar, Kultivierung 25°C:

Bewertung: Aus baubiologischer Sicht liegt hier kein Handlungsbedarf vor. Werte bis ca. 1.000

KBE/m³ in der Raumluft sind unauffällig. Leicht erhöhte Bakterienzahlen in der Raumluft sind typisch für Aufenthaltsräume. Die Keimzahlen können durch die Feuchtereduktion der Raumluft (Lüften, etc.) sowie durch gute hygienische Verhältnisse gering gehalten werden.
